補高便座

補高便座 #7/#10

腰掛便座(補高便座)

ソフト補高便座 #3/#5

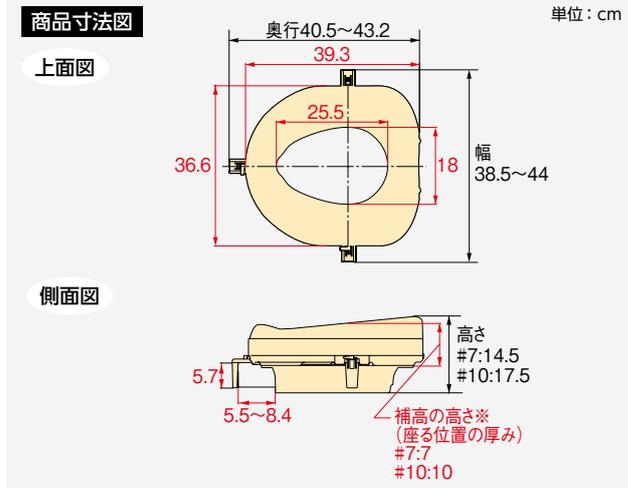
●取り付け可能便座サイズ

ご使用されている便座のA・B・C・D・Eの各寸法を測定し、取り付け可能かどうかを確認してください。

A	27.5cm以上
B	34.5~41cm
C	5.5~8cm
D	5.5cm以上の平面部分
E	18cm以上

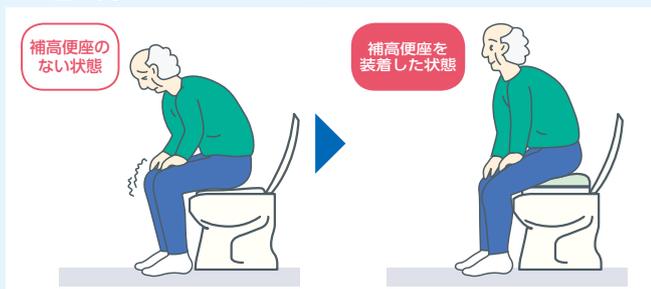
●座面を高くすることで立ち座りをしやすくします

座面を高くすることで膝にかかる負担を軽減し、便座への座り込みと立ち上がりをラクにします。

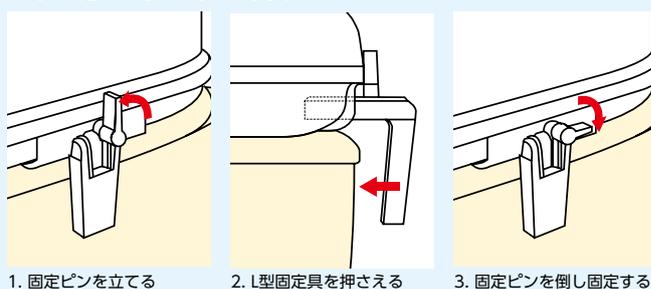
●取り付け・取り外しが簡単

取り付けはワンタッチ式なので簡単におこなえます。また、L型固定具で調節できるので、しっかりと便座に固定することができます。
